**PROJECT 13138-26**

**VERKENNEND BODEMONDERZOEK  
EN ASFALTONDERZOEK  
MIDDELWEG 1 TE TER AAR**

<i>Titel</i>	Verkennend bodemonderzoek en asfaltonderzoek Middelweg 1 te Ter Aar
<i>Projectleider</i>	De heer B. Smeulders
<i>Adviseur</i>	De heer M. Kuijf
<i>Datum rapport</i>	17 februari 2016
<i>Opdrachtgever</i>	Gemeente Nieuwkoop Postbus 1 2460 AA Ter Aar
<i>Contactpersoon</i>	De heer T. Vianen

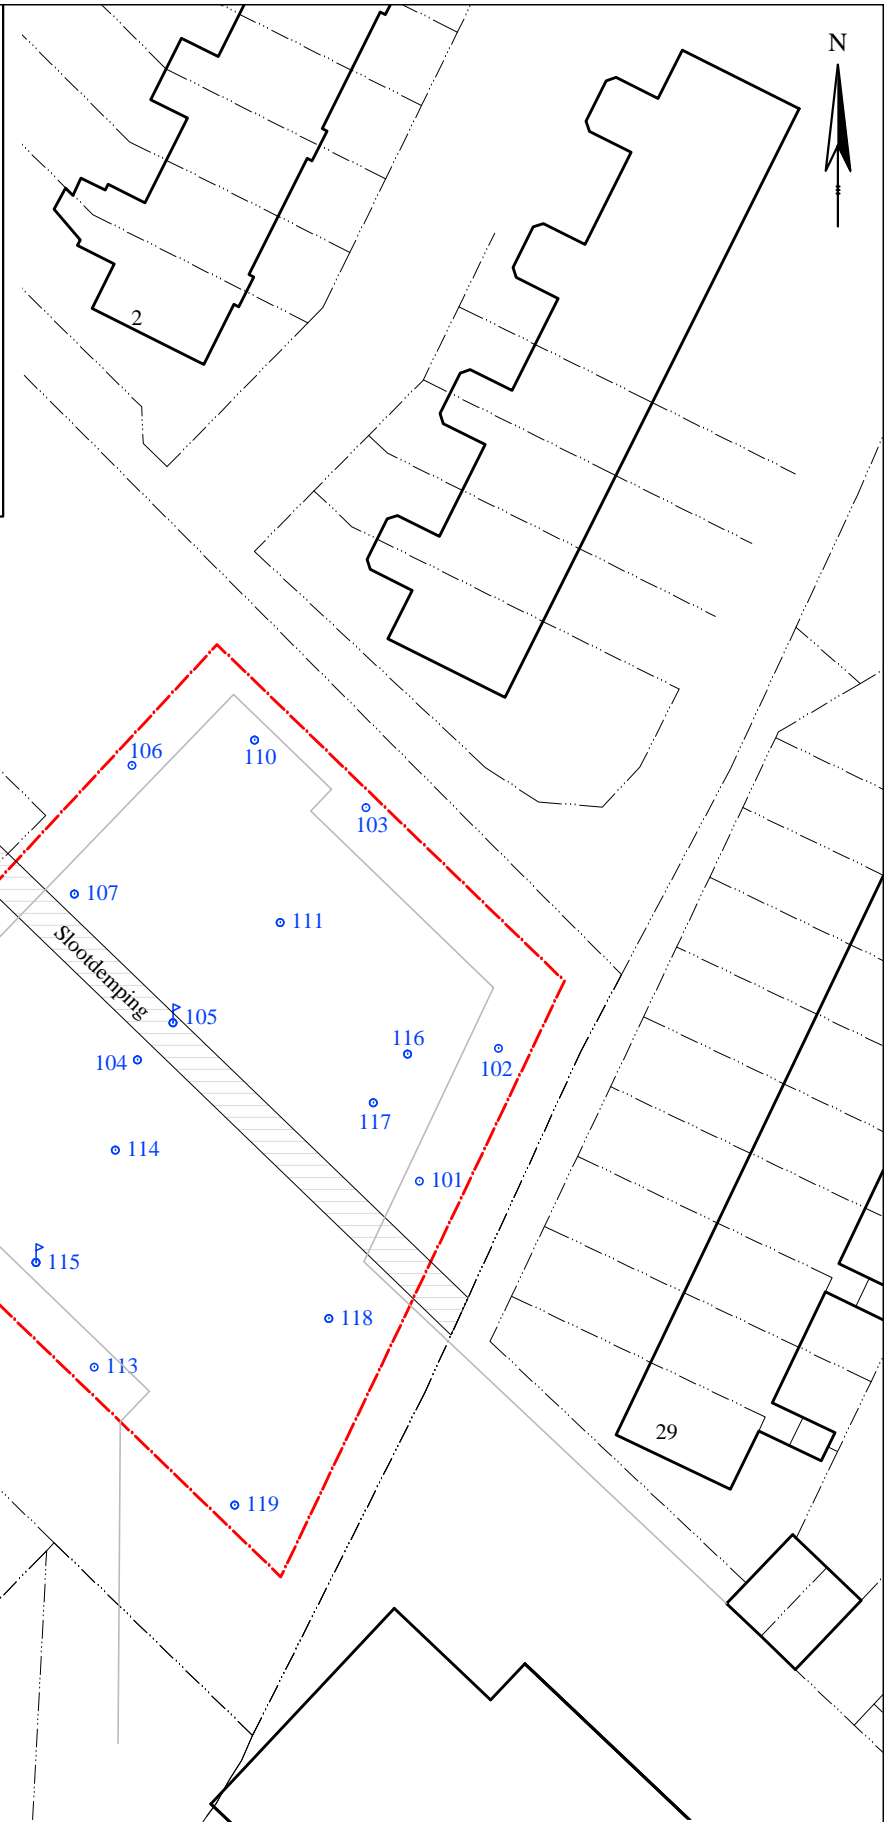
# BOORPUNTENKAART

In totaal zijn ter plaatse van de onderzoekslocatie negentien boringen verricht (nummers 101 t/m 119). De boringen 101, 102, 106, 108, 109 en 113 zijn in de groenstrook rondom de asfaltverharding verricht. De boringen 104, 105 en 107 zijn verricht in een boorraai ter hoogte van de voormalige sloot. De overige boringen zijn verricht in de asfaltverharding. De boringen 105 en 115 zijn afgewerkt met een peilbuis. De ligging van de boringen en de peilbuizen is weergegeven in bijlage I.

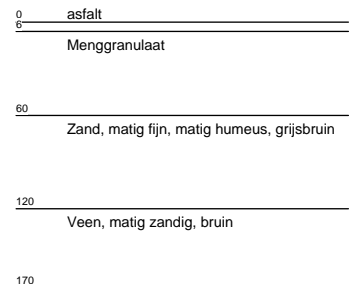
**Boring: 118**

Asfalt kern	Constructie opbouw	Dikte [mm]	opmerking
Kern 105	Asfalt		
	DAB 0/16	39	
	GAB 0/32	68	
Kern 107	Asfalt		
	DAB 0/16	42	
	GAB 0/32	72	
Kern 111	Asfalt		
	DAB 0/16	36	
	GAB 0/32	56	
Kern 115	Asfalt		
	SMA 0/6	21	
	DAB 0/8	68	
	GAB 0/32	77	Losliggende laag (boven), verticaal gescheurd
Kern 118	Asfalt		
	GAB 0/32	58

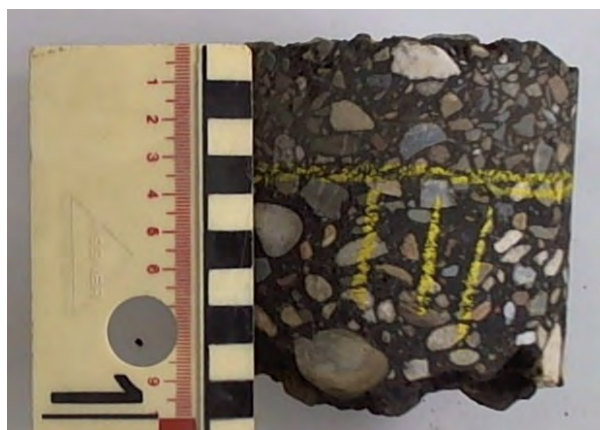
Boring: Kern 111 111 (0-10)

PAK-detector PAK-10 < 250 mg/kg
